RIZIKO ONEMOCNĚNÍ LEGIONELÓZOU Z CHLADICÍCH VĚŽÍ

RISK OF LEGIONELLOSIS FROM COOLING TOWERS

RADIM MUDRA, IRENA MARTINKOVÁ, MARIE FIEDOROVÁ, DANUŠE HANSLÍKOVÁ

Krajská hygienická stanice Moravskoslezského kraje se sídlem v Ostravě, Ostrava

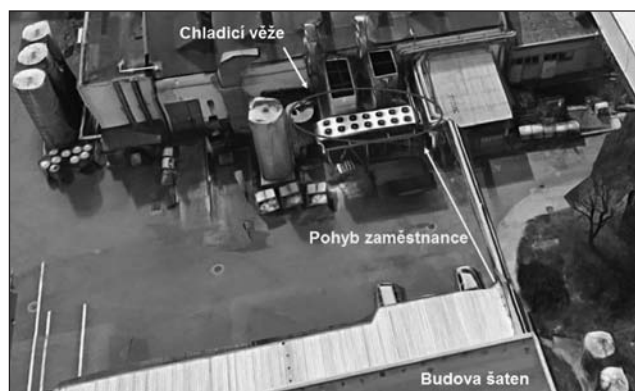
Obr. 1: Pohyb pracovníka mezi šatnou a výrobním objektem.

V rámci epidemiologického šetření z důvodu onemocnění pracovníka legionelózou bylo zjištěno, že pacient se v šatnách nesprchoval, pouze se převlékal do pracovního oděvu a z šaten docházel do výrobního objektu koridorem přímo pod chladicími věžemi (obr. 1).

Vzhledem k tomu, že se nemocný v inkubační době pohyboval pouze ve dvou ubytovacích zařízeních, kde přítomnost legionel byla vyloučena a v mlékárenském podniku, lze usuzovat, že k nákaze došlo s největší pravděpodobností při pracovní činnosti, kde byl bezprostředně exponován aerosolu chladicích věží, vysoce kontaminovanému legionelami.

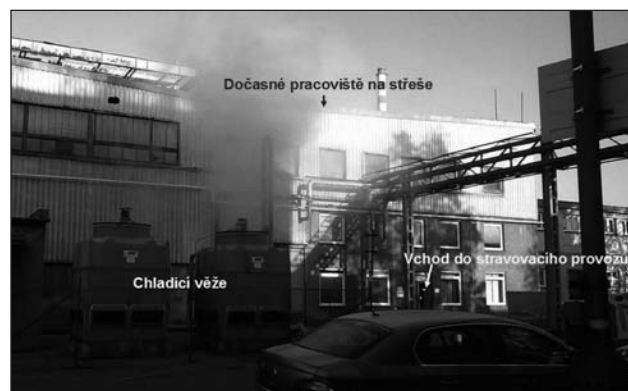
Obr. 2: Aerosol z chladicích věží.

Tyto věže se nacházely u frekventovaného koridoru a dočasného pracoviště (oprava střechy), kde byli pracovníci exponováni kontaminovanému aerosolu (obr. 2).

Ve dvou systémech byla zjištěna vyhovující kvalita vody ve smyslu doporučených hodnot dle směrnice EWGLI. Jednalo se o věže, kde byla voda k chlazení zdravotně zabezpečována. Naopak vysoké počty mikroorganismů *Legionella pneumophila* byly prokázány v systému provozovaných dvou věží, ve kterých provozovatel neprováděl zdravotní zabezpečení vody (tab. 3).
